## **KAMPUNG HUNIAN SEMENTARA MENUJU HUNIAN PERMANEN: POTRET PERJALANAN KAMPUNG CODE UTARA TAHUN 1980-2023**

### **ABSTRAK**

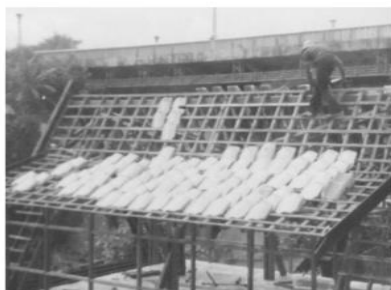
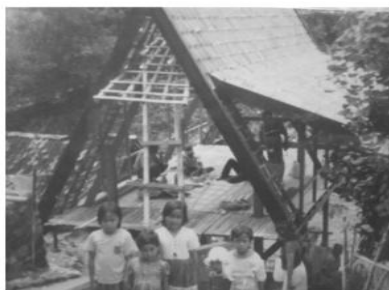
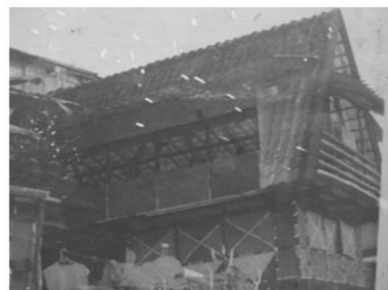
**Foto 2.** Proses Pembangunan Paseban

(a) Proses pembangunan awal paseban

(b) Paseban yang hampir selesai dibangun

(c) Paseban setelah selesai dibangun

Di tengah Kampung Code juga berdiri sebuah paseban atau ruang serbaguna berupa bangunan berbentuk rumah panggung berlantai dua sebagai ruang komunal. Ruang komunal didefinisikan sebagai ruang yang digunakan untuk menampung kegiatan sosial yang digunakan oleh masyarakat atau komunitas (Wijayanti dalam Sucipto, 2021). Di tempat ini pula pada kurun waktu 1990-an juga digunakan sebagai tempat bagi masyarakat sekitar untuk berkumpul menonton siaran televisi (TV). Pada perkembangannya paseban ini digunakan sebagai ruang belajar, sosialisasi dan berkumpul oleh masyarakat Kampung Code dan komunitas terkait.

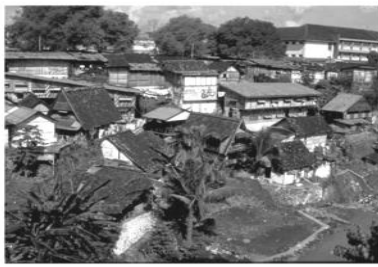
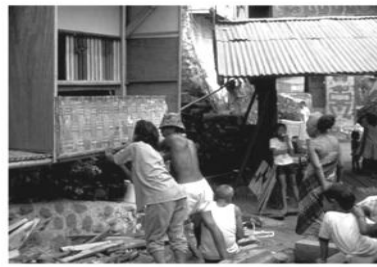
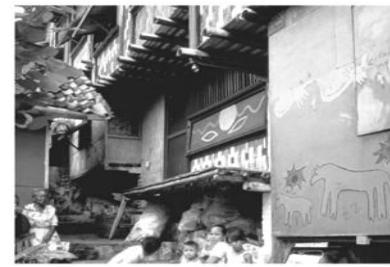
**Foto 4.** Potret Kampung Code Utara Tahun 1992

(a) Kampung Code Tahun 1992

(b) Membangun rumah dari kayu dan bambu

(c) Salah satu rumah komunal (Co-Living) di Code

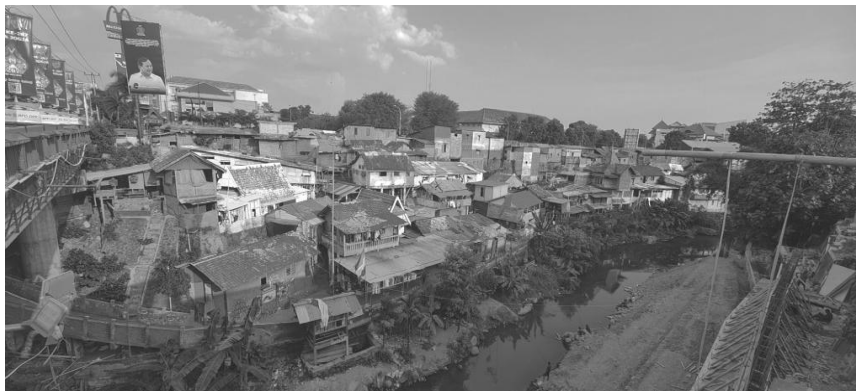
**Foto 6.** Bangunan lama yang dipotret dari samping Jembatan Gondolayu

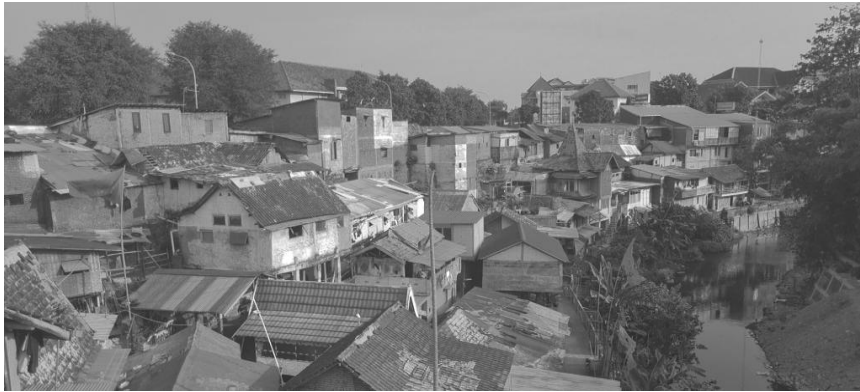
**Foto 7.** Bangunan lama yang dipotret dari atas Jembatan Gondolayu

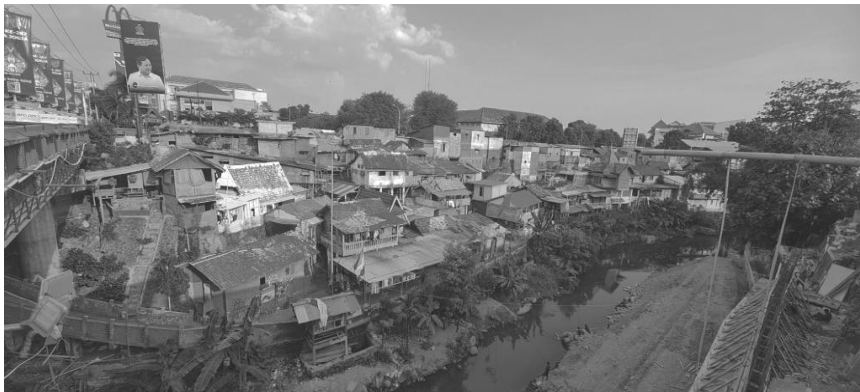
**Foto 8.** Bangunan lama yang direnovasi dipotret dari atas Jembatan Gondolayu

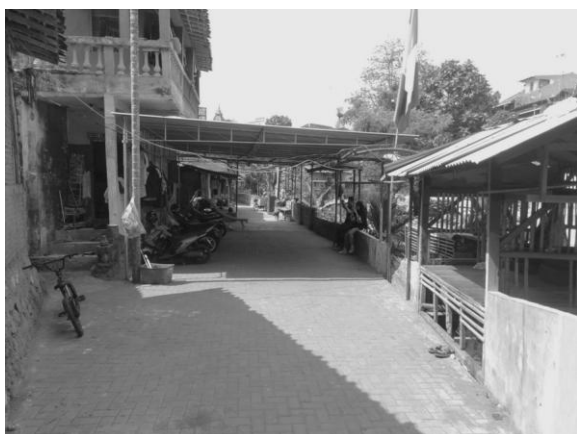
**Foto 9.** Ruang berbagi (*sharing space*) di area sempadan turap sungai

tahun 2002, kurang lebih terdapat 12 bangunan baru, termasuk masjid yang terletak di tengah kampung (Priyo, 2013: 116). Dalam keberjalanannya masih terdapat beberapa bangunan lama peninggalan Romo Mangun yang masih terjaga keasliannya. Di antaranya ada satu bangunan lama eksisting (notasi bangunan D pada Gambar 2 dan Foto 8) yang direnovasi dan diekstensi untuk memenuhi peningkatan kebutuhan akan ruang penghuninya. Bentuk ekstensi ini masih terbilang semi permanen dikarenakan tidak menggunakan beton bertulang sebagai komponen strukturnya. Fungsi dari area ekstensi ini adalah untuk area menjemur pakaian yang beratap.

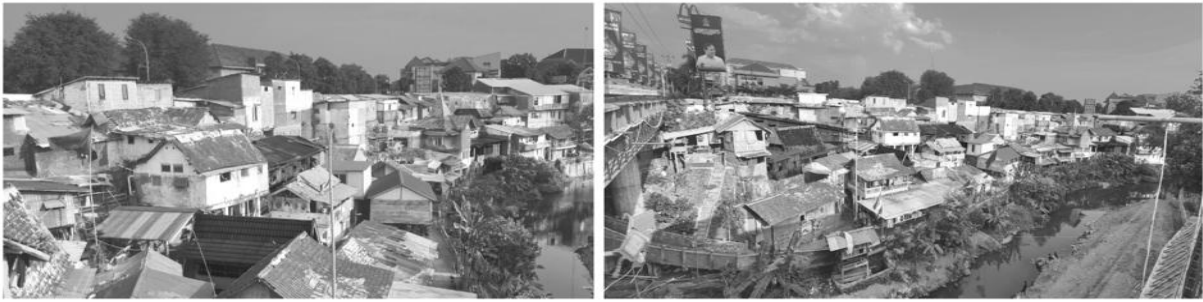
**Foto 11.** Bangunan baru yang dipotret dari atas dan samping Jembatan Gondolayu

tunawisma, koperasi, shelter perlindungan, maupun taman bermain anak yang dipetakan pada Gambar 2, tidak lagi ada dan telah beralih fungsi menjadi hunian-hunian baru masyarakat yang padat pada Foto 11.

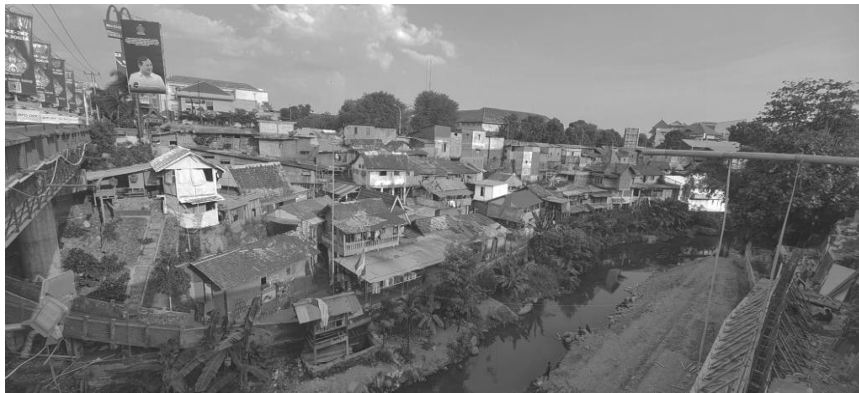
**Foto 12.** Bangunan baru yang dibangun di lokasi bangunan lama yang dipotret dari atas Jembatan Gondolayu

Berdasarkan hasil observasi dan perbandingan, terdapat tiga bangunan yang dibangun di lokasi yang sama yaitu dua bangunan rumah pekerja sosial (notasi bangunan G pada Gambar 2) dan 1 rumah penduduk (notasi bangunan C pada Gambar 2). Meskipun saat ini bangunan tersebut digunakan sebagai tempat tinggal individu. Saat ini Kampung Code sudah didominasi oleh bangunan-bangunan baru yang sudah tidak mengikuti kaidah hunian semi permanen (hunian sementara). Hal ini ditunjukkan oleh penggunaan material bangunan yang lebih permanen, yaitu penggunaan material beton bertulang sebagai struktur bangunan dan penggunaan batako sebagai material penutup dinding bangunan. Kini keberadaan rumah pekerja sosial, rumah *workshop* pemuda, rumah singgah anak-anak

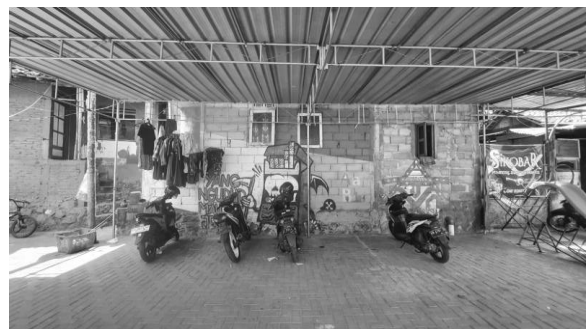
**Foto 13.** Penggunaan batako dan beton bertulang pada salah satu rumah di area sempadan
